Merkblatt Farbänderungen bei Parkettfugen

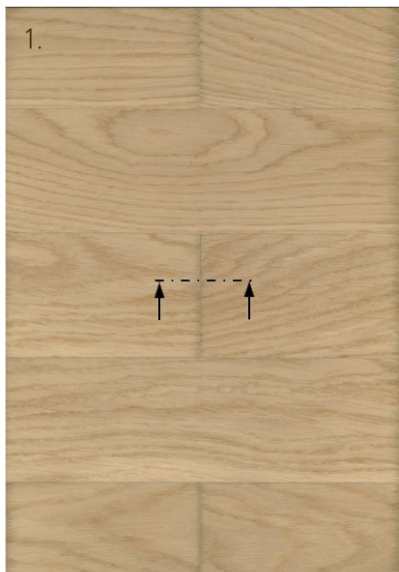
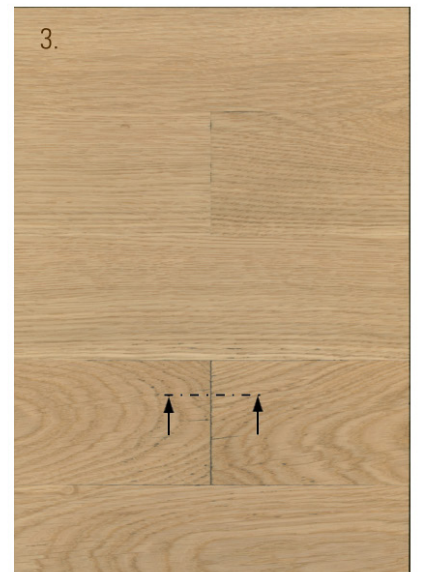
1. diffuse Verfärbung breiter an der Oberfläche (entsteht durch Einwirkungen in der Gasphase von oben)
2. diffuse Verfärbung breiter an der Decklagenklebung oder Verfärbung an der Unterseite der Decklage (entsteht durch Einwirkungen in der Gasphase von unten)
3. scharf abgegrenzte Verfärbung (entsteht durch Verschmutzung oder Einwirkung von Flüssigkeiten; Risse, Versatz, Fugenöffnungen oder Stauchungen an den Stirnseitenfugen können durch Flüssigkeiten entstehen)

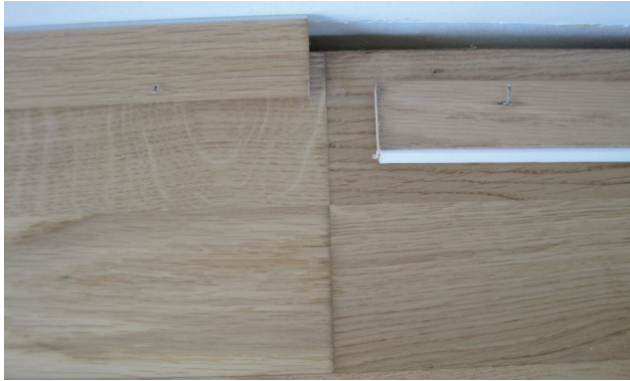
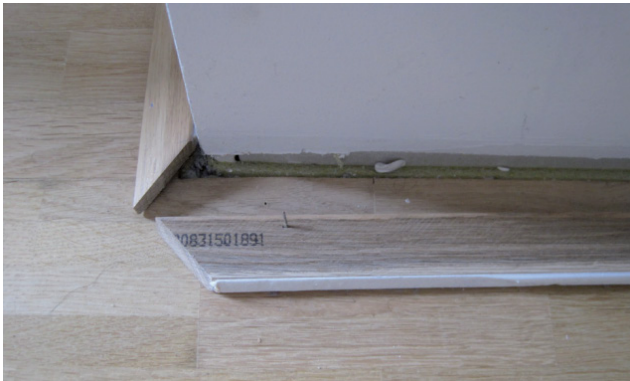
Verfärbungen an Sesselleisten und deren Stößen sowie in den Randfugen weisen auf Einwirkungen in der Gasphase von unten hin.
